Gefährdung im Gebiet Val Roseg nach Bergsturz

Am 14. April 2024 um 6:56 Uhr ereignete sich ein Bergsturz auf ca. 3'600 m ü. M. am Piz Scerscen, Val Roseg. Dabei stürzten mehrere Millionen Kubikmeter Fels und Eis bis in das Haupttal auf ca. 2'050 m ü. M. ab.

Erkenntnisse und Beurteilung der Gefahrensituation

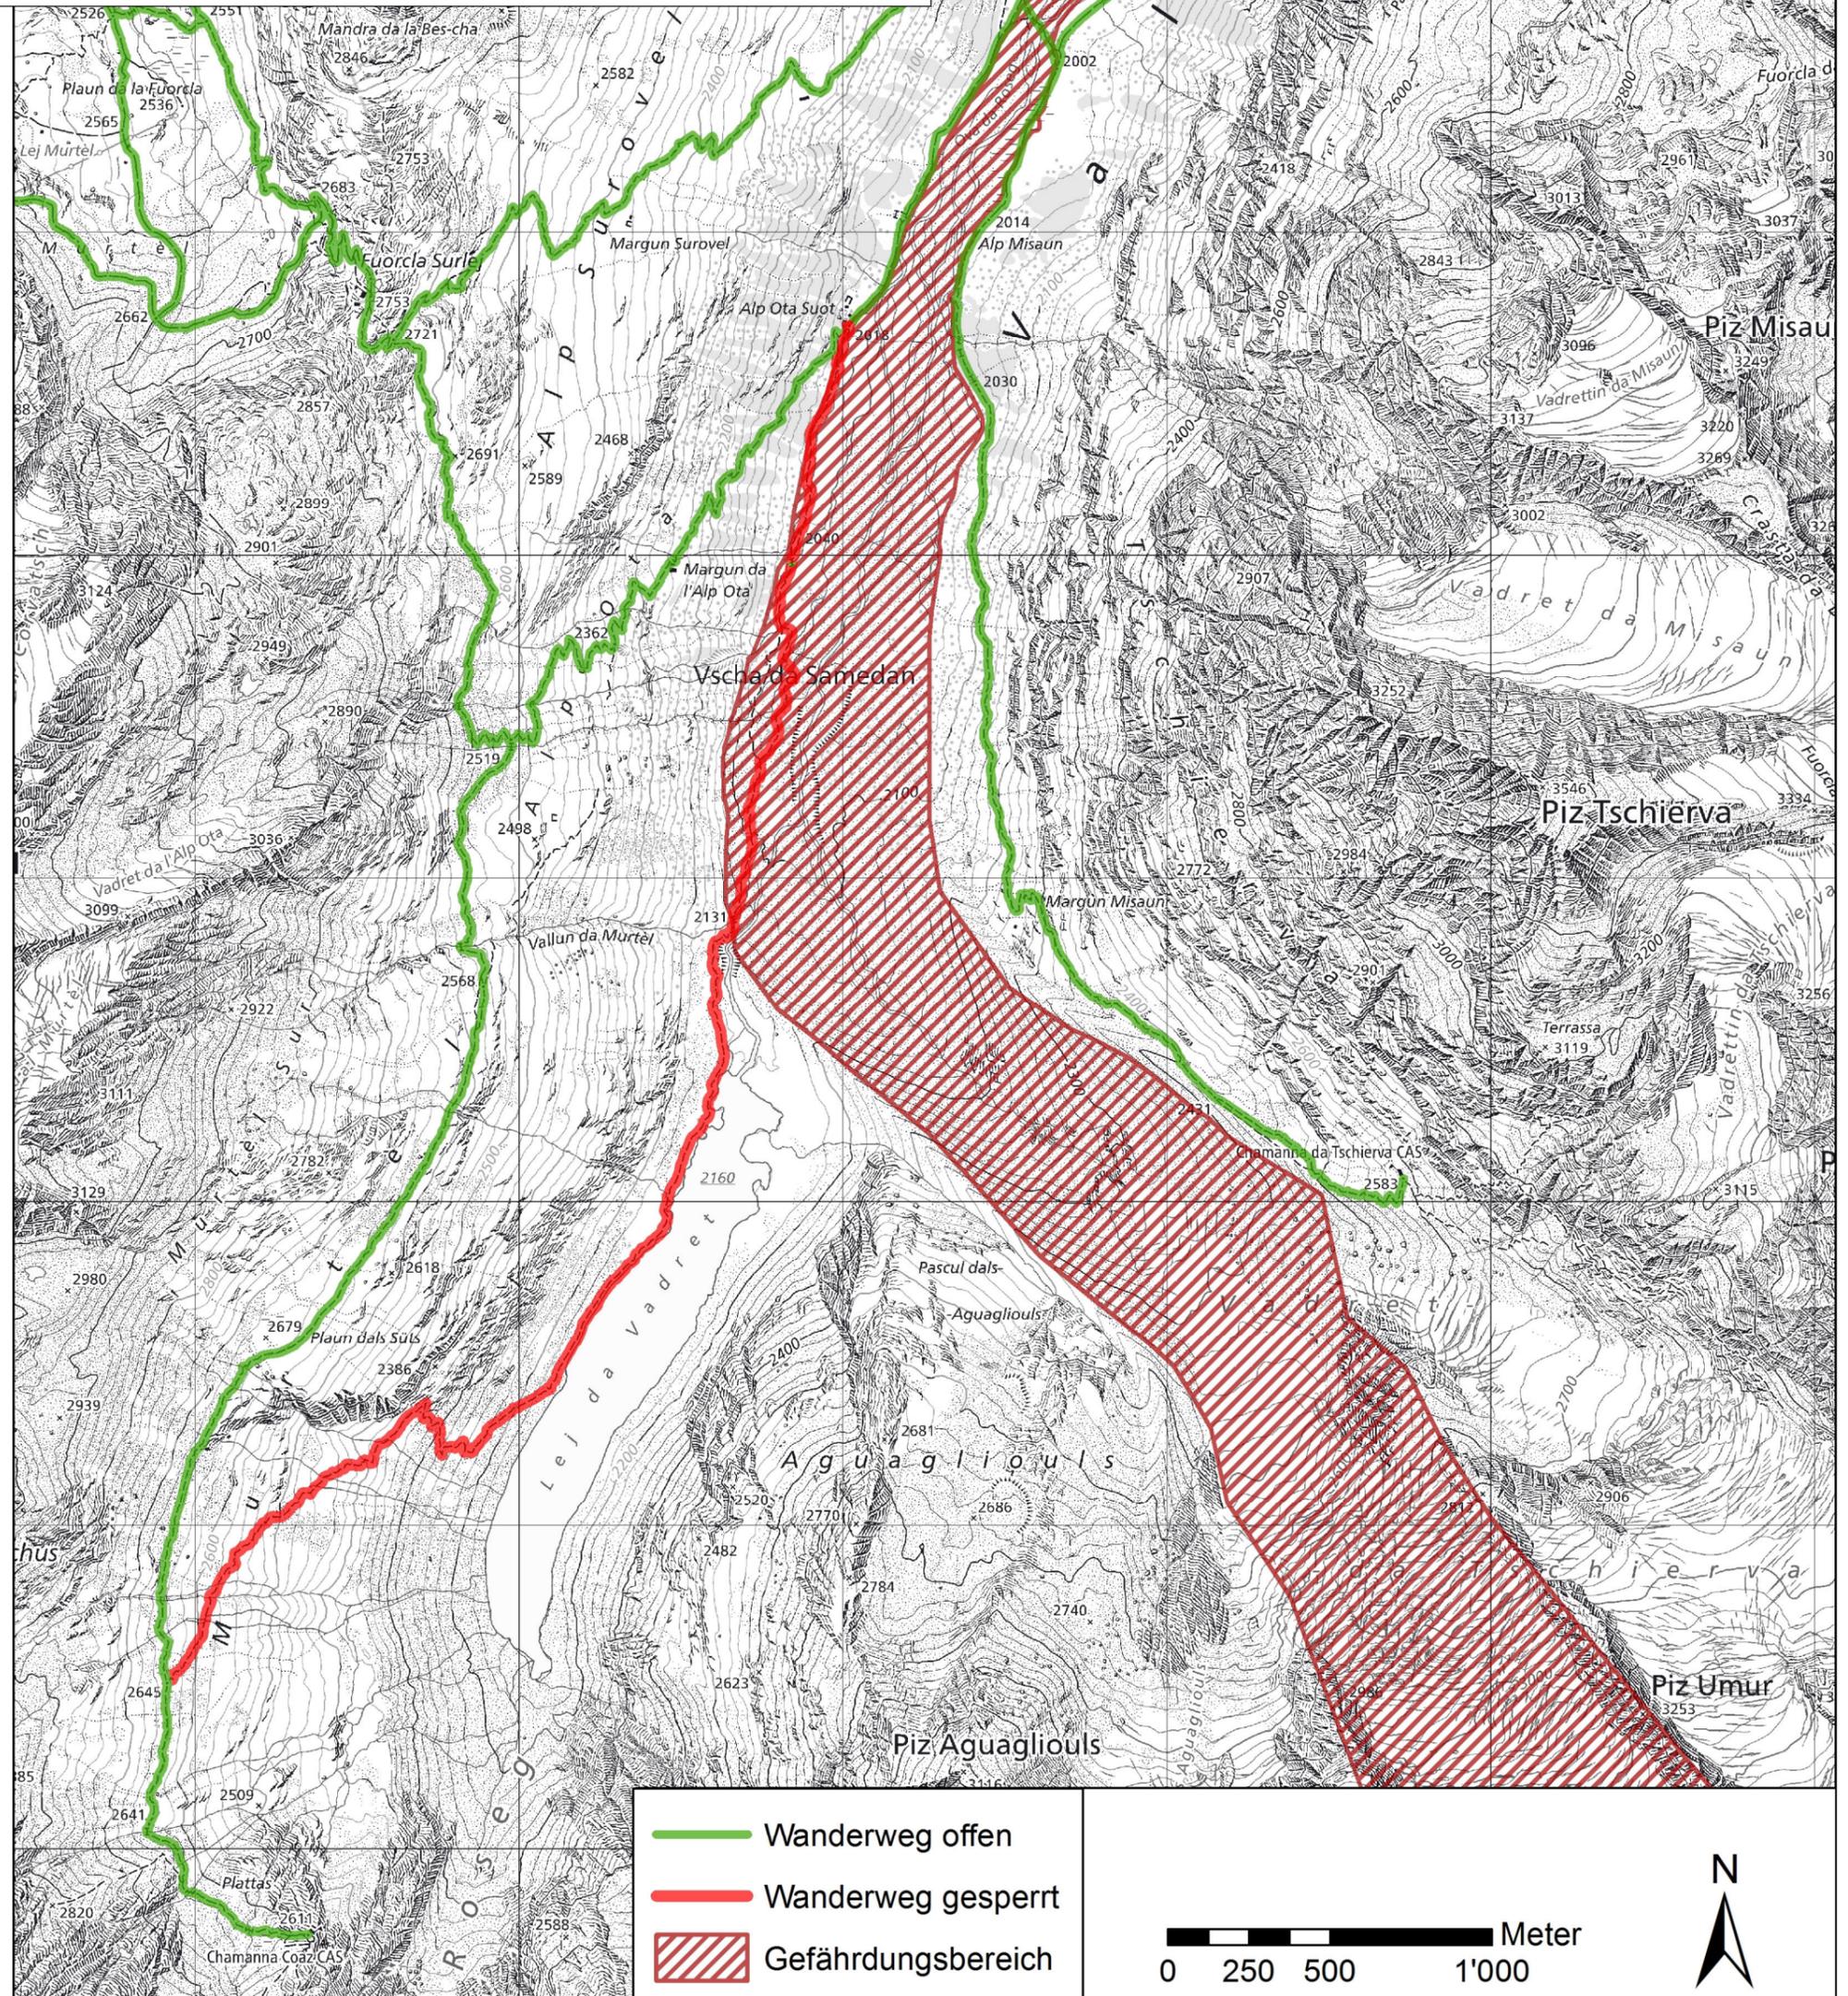
GEFÄHRDUNG nach Bergsturz Piz Scerscen

Es wird davon abgeraten die Sturzablagerung wegen Rutschungen, herabfallender Blöcke und Einsturzgefahr infolge des Auftauprozesses zu betreten!

Der Wanderweg in der Talebene in Richtung Lej da Vadret ist gesperrt!

Es wird empfohlen die gefährdete Schwemmebene zu meiden!
Die geöffneten Wanderwege können mit entsprechender Eigenverantwortung begangen werden. In den tieferliegenden Wegabschnitten ist die potentielle plötzliche Überflutungsgefahr zu beachten!

Beim Aufenthalt entlang des Bachbetts der Ova da Roseg sind die potentiell schnellen Pegelanstiege zu beachten (auch bei Schönwetter)!
